## ENTRE DEGRADAÇÃO E PERMANÊNCIA: DIAGNÓSTICO DE PATOLOGIAS E PROPOSTA DE RESTAURO DO SOBRADO COMERCIAL NO CENTRO HISTÓRICO DA CIDADE DE MACEIÓ (AL)

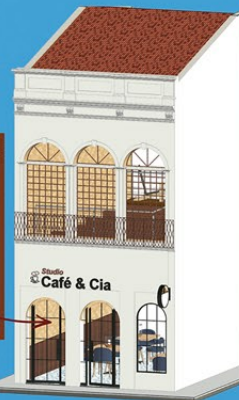
Desagregação de reboco; umidade ascendente; trincas pontuais; sujidade biológica e pintura decorativa geométrica original sem os devidos cuidados de conservação.

Figura 10 - Pintura original e proposta de valorização com moldura delimitadora. Fonte: Acervo pessoal das autoras, 2025.

Importante também destacar a pintura decorativa geométrica existente, a qual será preservada e valorizada por uma moldura delimitadora (Figura 10).

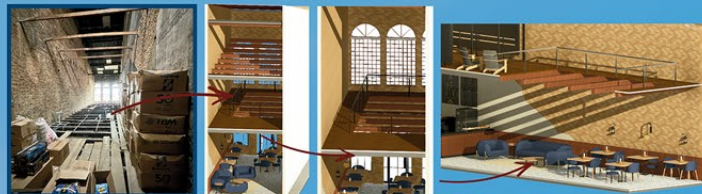
Figura 11 - Estrutura de madeira: estado atual e proposta de exposição educativa com reforço estrutural. Fonte: Acervo pessoal das autoras, 2025.

No pavimento superior, propõe-se a recuperação estrutural das vigas existentes, com reforço e substituição pontual das peças comprovadamente comprometidas, mediante avaliação técnica especializada. A estrutura permanecerá aparente e será valorizada como recurso patrimonial e educacional (Figura 11).

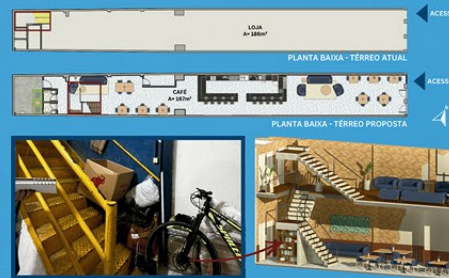
Figura 12 - Escada existente e proposta para a escada. Fonte: Acervo pessoal das autoras, 2025.

A escada metálica existente, mesmo que não seja original da edificação, será preservada como registro das transformações da edificação, passando por restauração e recebendo revestimento parcial em madeira nas pisadas, mantendo a estrutura aparente para destacar a relação entre elementos originais e contemporâneos. Além disso, ela será realocada para outra posição (Figura 11), o que permitirá o acesso ao 1º pavimento e a criação de um mezanino, os quais abrigarão salas de dança e áreas administrativas (Figura 13), aproveitando a altura da edificação para garantir dois níveis de uso como conforto e segurança.

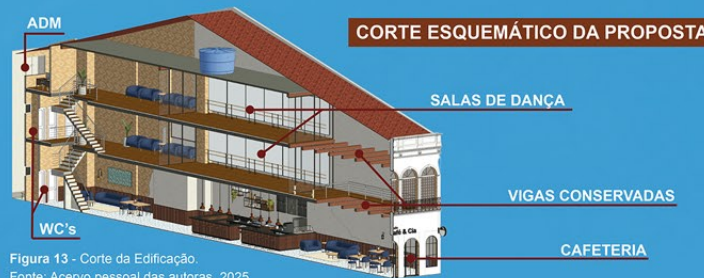
Figura 13 - Corte da Edificação. Fonte: Acervo pessoal das autoras, 2025.
