## ENTRE DEGRADAÇÃO E PERMANÊNCIA: DIAGNÓSTICO DE PATOLOGIAS E PROPOSTA DE RESTAURO DO SOBRADO COMERCIAL NO CENTRO HISTÓRICO DA CIDADE DE MACEIÓ (AL)

### RESUMO

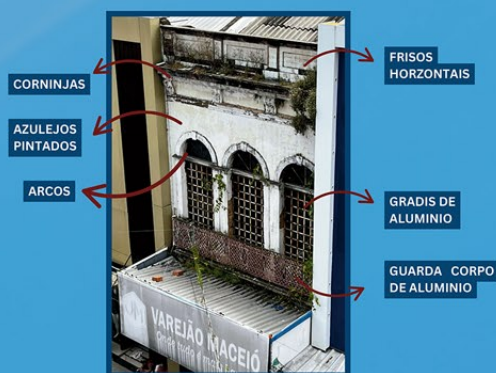
Figura 02 - Análise tipológica da fachada: elementos remanescentes identificados in loco.

A edificação estudada — sobrado do século XIX inserido na ZEP-2 — sofreu intervenções a partir das décadas de 1960–1970, com substituição de esquadrias, ocultação de ornamentos e ausência de manutenção, comprometendo sua integridade física e legibilidade histórica (Santos, D., 2022).

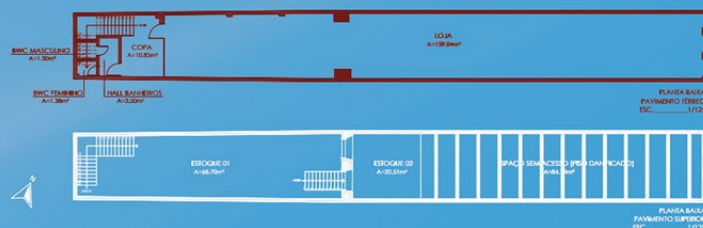
Figura 03 - Levantamento da edificação existente.

Levantamento métrico e registro fotográfico sistemático - fachada, pavimentos cobertura e paredes internas.
