# FIPA Brasil-Portugal

Fórum Internacional de Patrimônio Arquitetônico | Florianópolis - Brasil  
RESULTADOS, DISCUSSÕES E CONCLUSÃO

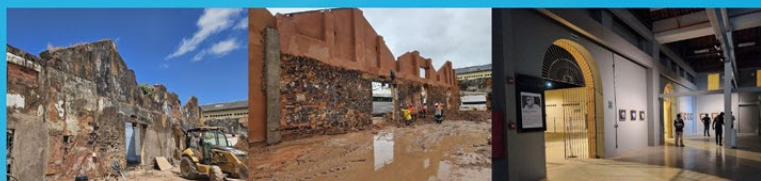
Figura 5-Da esquerda para direita, sequência do andamento de obra no primeiro galpão, vista do acesso principal. Fonte: Fumph 2023/2025.

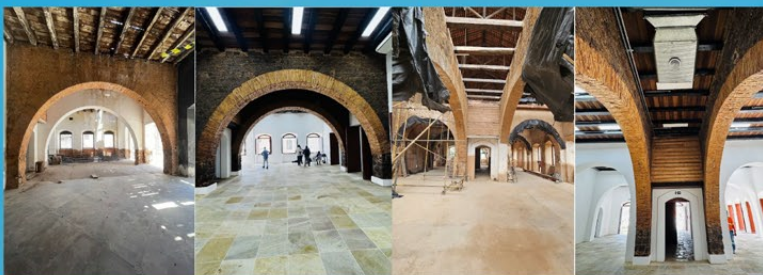
Figura 8- Antes e depois, espaço multiuso do Complexo Trapiche Santo Ângelo. Fonte: Fumph 2023/2024
