14 E 16 DE JUNHO DE 2023

SOBRADO Nº 559

REABILITAÇÃO EM EDIFÍCIO ANTIGO NO SÍTIO HISTÓRICO DA CIDADE DE SÃO LUÍS/MA: o estudo preliminar de uma pré-escola
Trabalho final de graduação apresentado em abril de 2021

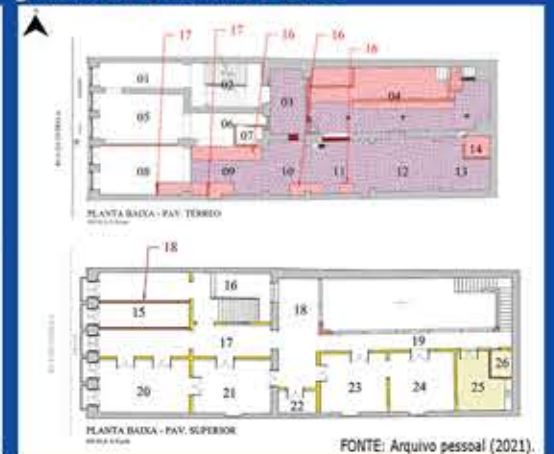
Planta chave das intervenções efetuadas no período em que o Sobrado abrigou uma gráfica na década de 1990

- LEGENDA:
- Laje de concreto
 - Lastro de concreto
 - Blocos de concreto
 - Fechamentos de vãos para funcionar como janelas
 - Tesouras de madeira
 - Pilares/ vigas de concreto

18. Construção de duas tesouras localizadas o cômodo 15 do pavimento superior

Em seguida, o sobrado passa para outro inquilino, que executou outras importantes modificações, com o propósito de adaptar o espaço para receber uma gráfica.

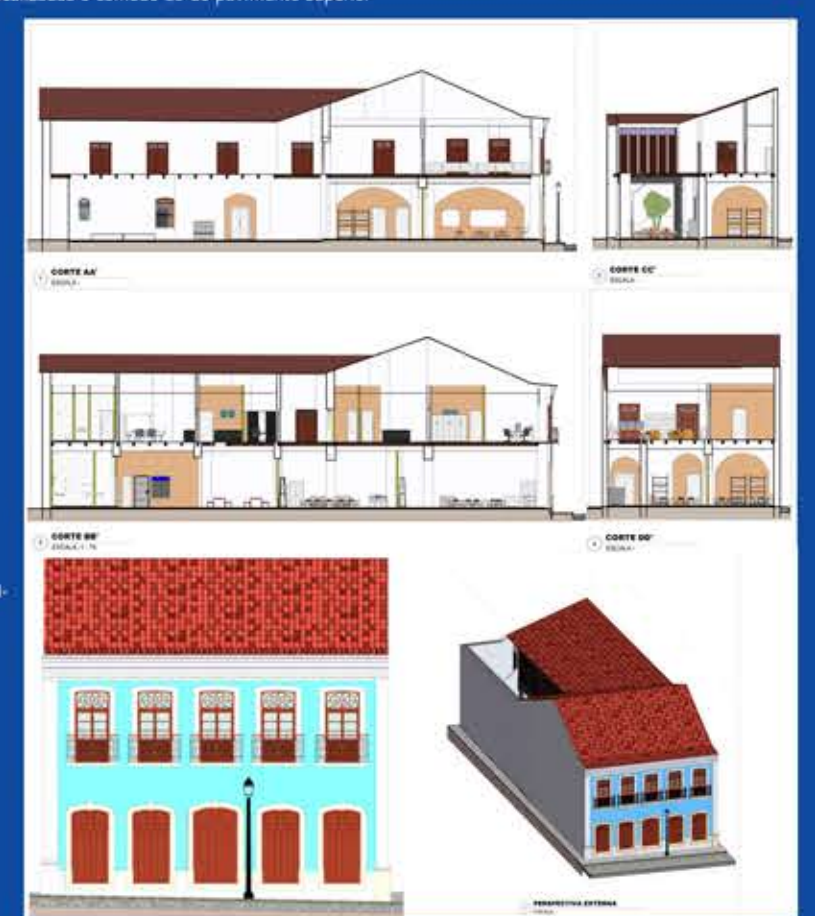
Planta Baixa do Proposto Para o Pavimento Térreo e Superior

O Centro Histórico de São Luís, que é um conjunto arquitetônico tombado pelo governo federal e estadual, possui cerca de cinco mil edificações históricas dos séculos XVIII e XIX. Embora tenha sido reconhecido pela UNESCO como Patrimônio Mundial da Humanidade, muitos casarões encontram-se em estado de abandono e degradação devido à mudança econômica que levou a população de alta renda para outras áreas da cidade. O IPHAN e o governo do Maranhão criaram políticas públicas de preservação e revitalização para preservar o Centro Histórico, mas para complementar essas ações, é necessário investir em áreas como saúde, segurança, transporte e educação. Nesse sentido, uma das principais demandas é a falta de instituições públicas de pré-escola na região, com apenas duas escolas para atender a população local. Para resolver esse problema e contribuir com a preservação do patrimônio histórico, propõe-se a reabilitação de um sobrado para uma pré-escola, beneficiando as famílias locais.
