# FIPA Brasil-Portugal

Fórum Internacional de Patrimônio Arquitetônico | Florianópolis - Brasil

O planejamento para a recuperação do Casa-rão de Guaraqueçaba foi dividido em duas etapas, iniciando pelo escoramento do piso de madeira do segundo pavimento e da cobertura, como medida emergencial. O projeto de restauração prevê a demolição controlada de elementos comprometidos e das intervenções indevidas, priorizando o reaproveitamento de materiais originais ou provenientes da reforma da década de 1980. Prevê, então, a execução de uma nova cobertura, bem como restauros em alvenarias, revestimentos, pisos, forros, esquadrias e escadas, respeitando a linguagem arquitetônica original do imóvel e evidenciando novas intervenções. Além disso, o projeto incorpora soluções de acessibilidade, buscando integração harmoniosa com o conjunto arquitetônico histórico.

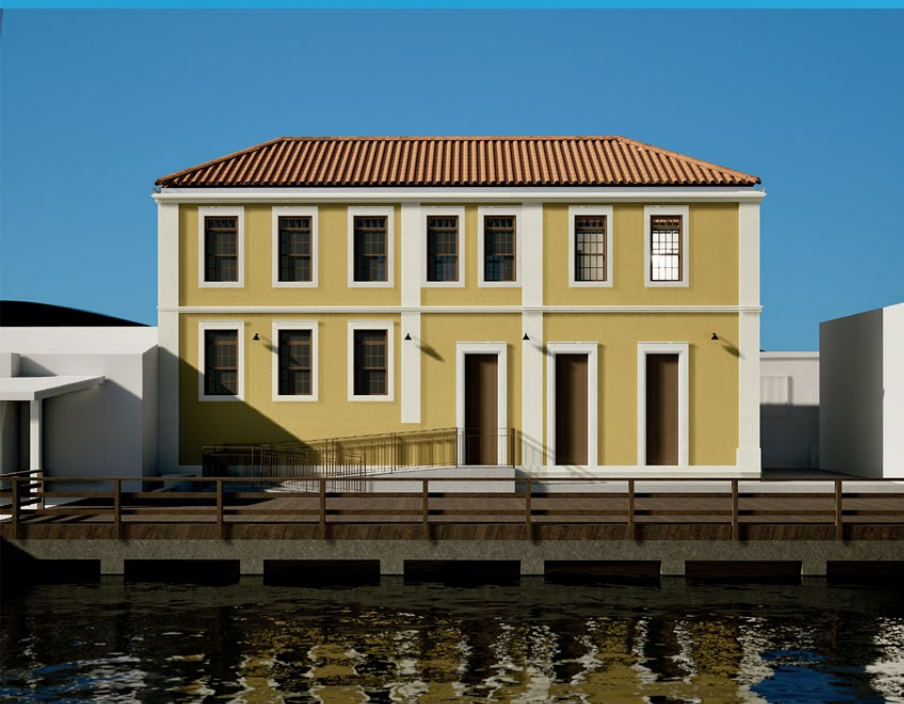
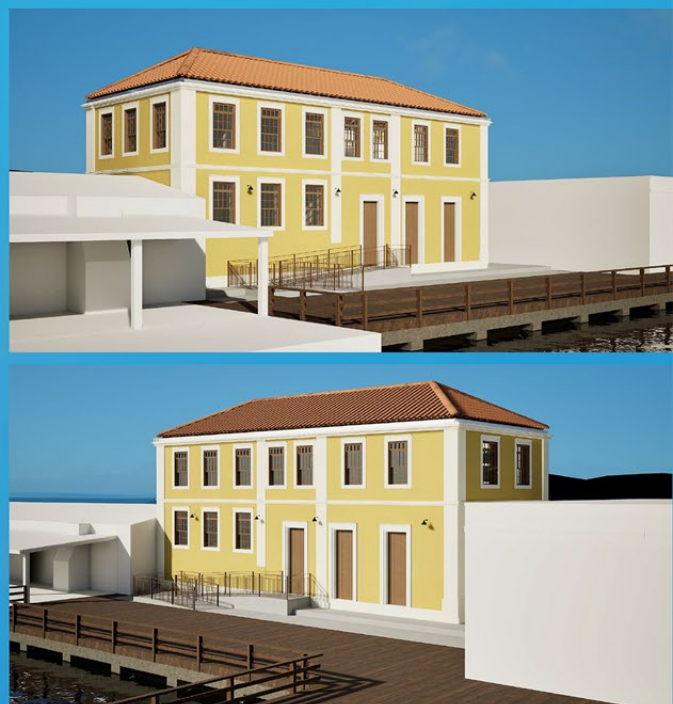
Representação gráfica de modelagem 3D e render, elaboradas com uso de software BIM / Autor: Vitória Roloff

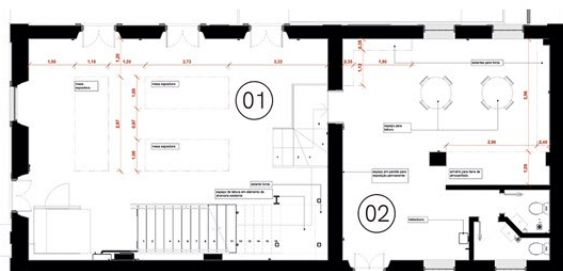
Layout Térreo <sup>1</sup>

- 01. Sala de exposições permanentes, com acervo próprio, e espaço de leitura.
- 02. Biblioteca com mesas de leitura, espaço para exposições permanentes, e banheiros.
- 03. Sala de reuniões com layout aberto e uso misto, para exposições temporárias, sala de administração, copa e banheiro.

<sup>1</sup> Plantas baixas, elaboradas com uso de software BIM / elaboradas pela equipe de projeto

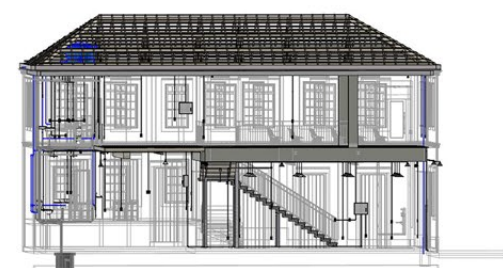
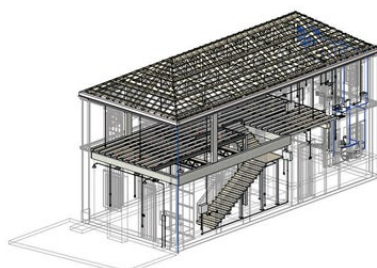
<sup>2</sup> Representação gráfica de elementos estruturais e instalações prediais, elaboradas com uso de software BIM / Autor: Bianca Carvalho de Carvalho
